## Arbeiten der Gemeinsamen Technischen Gruppe an der Deutsch-Polnischen Grenze

### Aufgaben der Gemeinsamen Technischen Gruppe

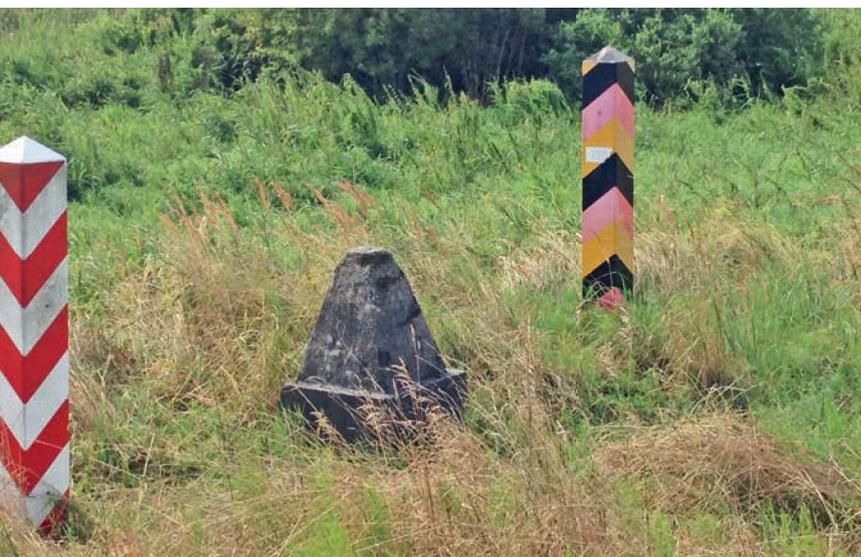
Abb. 1: Grenzstein 755 (Monolith) vor der Erneuerung

– waren die Grenzsteine in der Vergangenheit durch besonders große Grenzsteine, Monolithe genannt, abgemarkt worden. In der Technischen Richtlinie ist die Gestaltung der Grenzsteine nunmehr einheitlich bodennah vorgegeben.

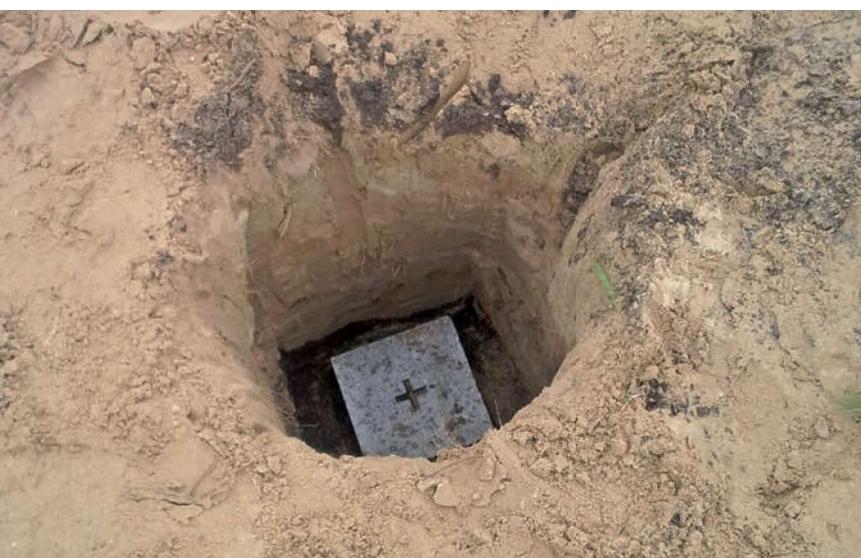
Abb. 2: Neue unterirdische Sicherung eines Grenzsteines

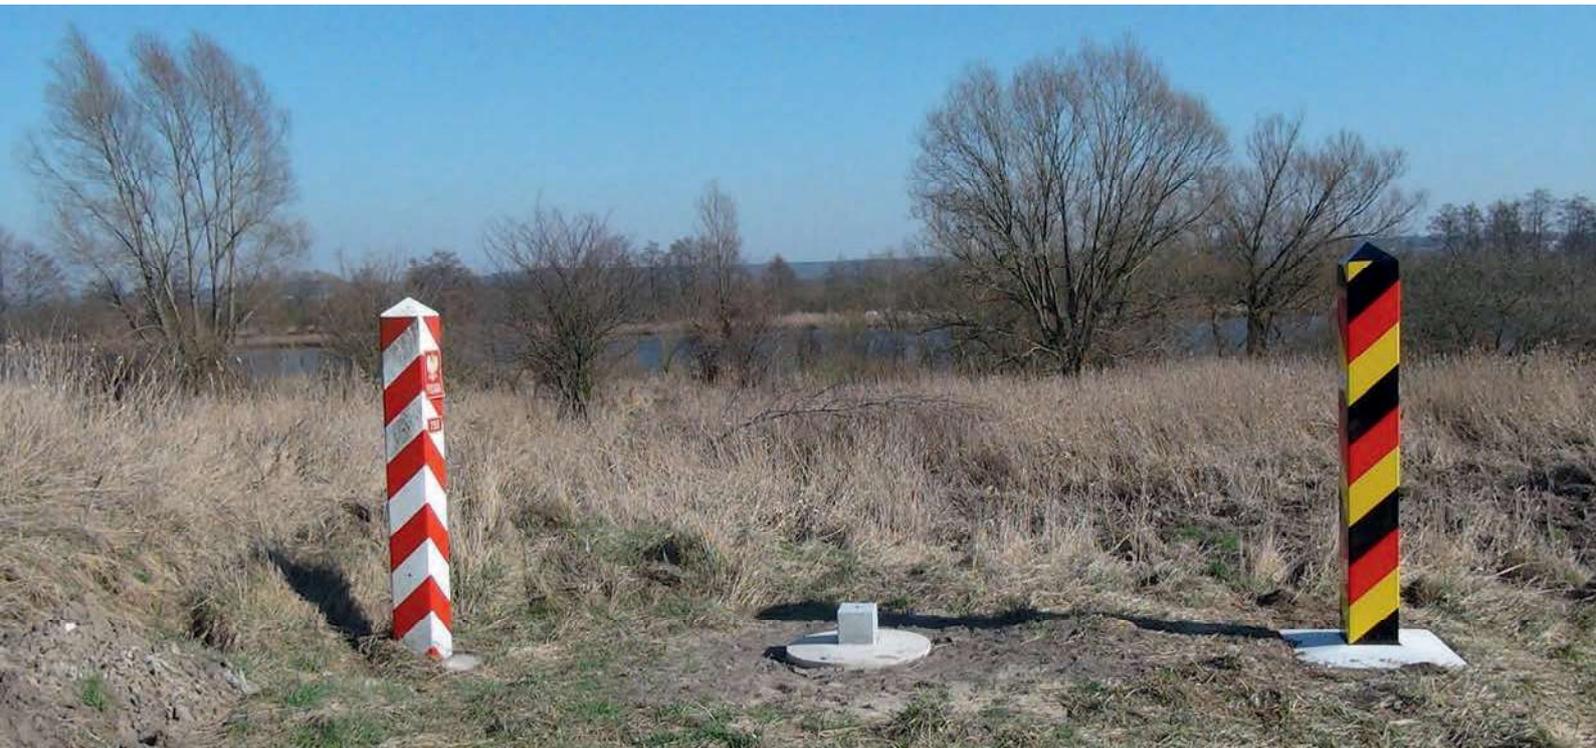
Abb. 3: Erneuerter Grenzstein 755

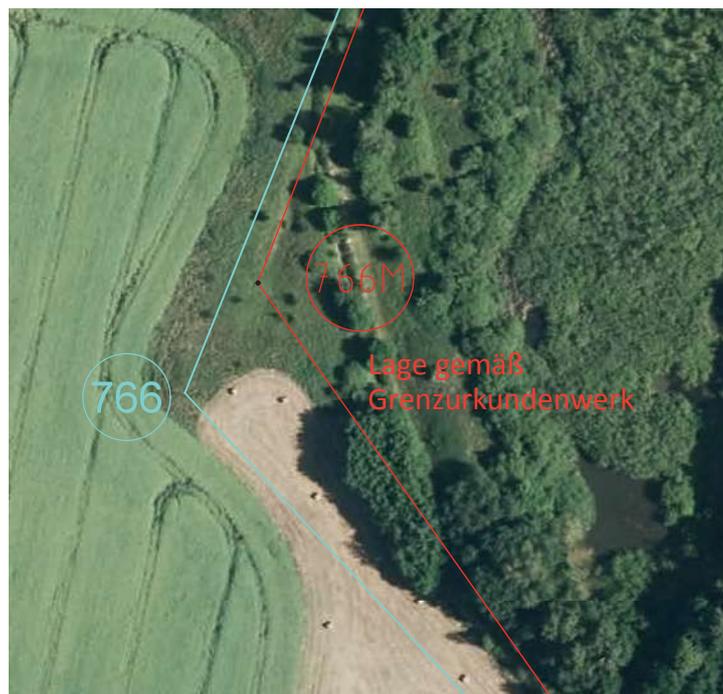
Abb. 4: Lage des Grenzsteins 766 gemäß Grenzsurkundenwerk (rot) und vorgefunden (blau)

In einigen wenigen Punkten wurden beim Koordinatenvergleich größere Abweichungen erkennbar, die nicht durch Fehlereinflüsse der damaligen Messverfahren oder der Transformation zu erklären waren. Für das Land Brandenburg betraf das speziell den Grenzpunkt 766, bei dem eine Abweichung zwischen nachgewiesener Koordinate und aufgemessener Koordinate des vorgefundenen Grenzpunktes von 30 m auftrat.

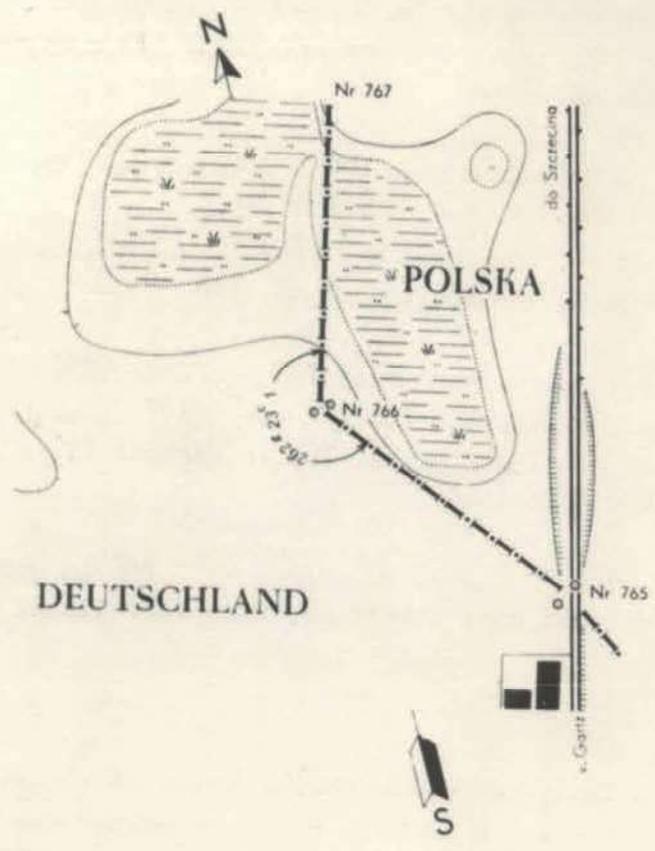
Abb. 5a: Grenzzeichenprotokoll über das Grenzzeichen 766 (Rückseite)

Gemeinsam mit der polnischen Seite wurde am 04.12.2015 an dem Ort, wo sich nach dem gültigen Grenzurkundenwerk der Grenzpunkt 766 befinden sollte, nach der unterirdischen Vermarkung des Punktes gesucht. Am besagten Ort wurde eine unterirdische Abmarkung, ein Drainrohr, vorgefunden. Damit war der Nachweis erbracht, dass sich am Ort entsprechend der Grenzdokumentation – „Protokoll über das Grenzzeichen 766“ – unterzeichnet am 19. Januar 1951, ursprünglich ein Grenzstein befunden hat.

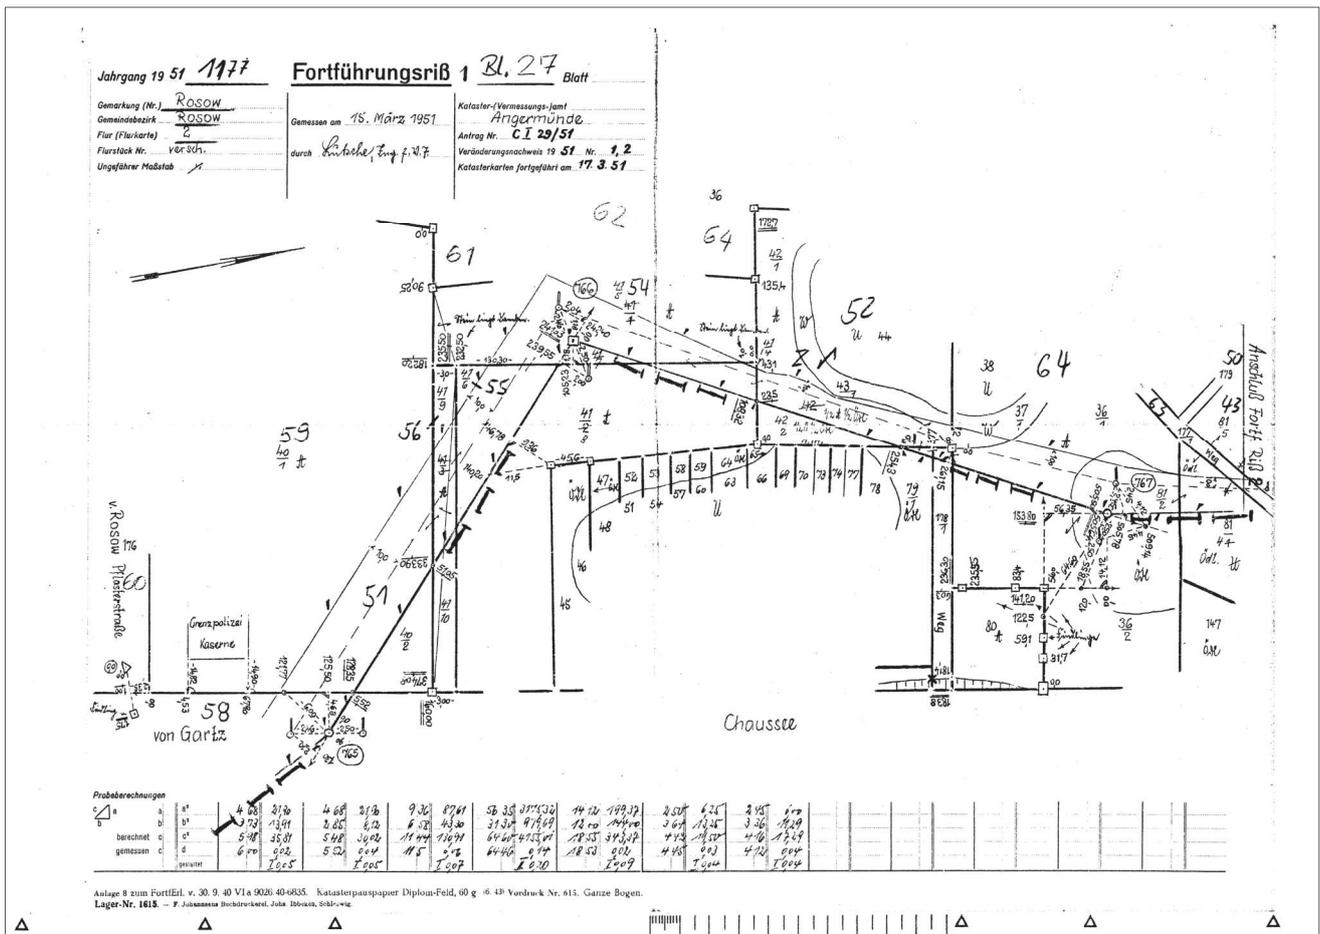
Abb.6: Fortführungsriß vom 15.03.1951

An Hand der Katasterunterlagen der Katasterbehörde Uckermark zeigte sich, dass am 15.03.1951 eine Katastervermessung stattgefunden hat, die den Grenzverlauf der Deutsch-Polnischen Grenze am Punkt 766 mit einbezogen hat. Diese Messung dokumentiert den Grenzverlauf im Liegenschaftskataster und die Lage des Grenzsteins 766, wie er in der Örtlichkeit vorgefunden wurde.

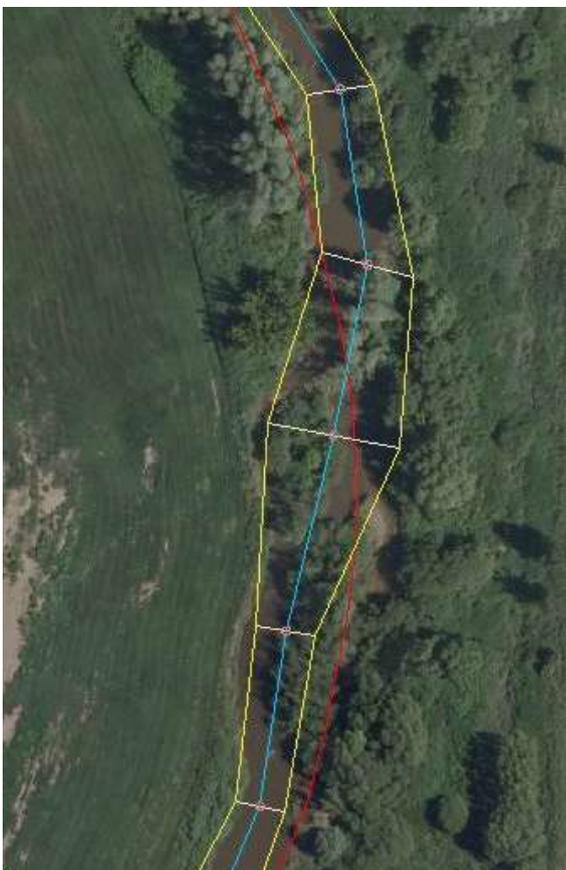
Abb. 7: Lausitzer Neiße – bestehender Grenzverlauf (rot), digitalisierte Uferlinien (gelb), ermittelter Median (blau)

Auf der Grundlage von aktuellen Orthophotos wurde die Uferlinie für den brandenburgischen Teil der Lausitzer Neiße anhand der erkennbaren Linie des dauerhaften Pflanzenbewuchses von den polnischen Kollegen digitalisiert. Entsprechend des Krümmungsverhaltens der Uferlinie ergab sich die Dichte der digitalisierten Punkte. Der maximale Abstand zweier benachbarter Punkte einer Uferlinie sollte 100 Meter nicht übersteigen. Das Auswertergebnis wurde nach der Präsentation innerhalb der GTG von den Vertretern der anderen Vertragspartei geprüft. Bei der Prüfung wurden insbesondere die

Uferbereiche, die im Orthophoto durch Bewuchs verdeckt waren sowie versandete oder verlandete Bereiche des Gewässerlaufes oder Inseln (temporäre bzw. dauerhafte) bei einer örtlichen Begehung aufgesucht. Weiterhin wurde die Auswertung der Uferlinien mit dem Uferverlauf des Grenzjurkundenwerkes aus der gemeinsamen Überprüfung der 1970-er Jahre verglichen. Dieser Vergleich zeigte eindeutig, dass es in einigen Abschnitten der Lausitzer Neiße zu natürlichen Veränderungen des Gewässerverlaufes (Uferlinien und Talweg) und damit zur Veränderung des Grenzverlaufes gekommen ist. Das ist ein natürlicher Prozess, welcher durch die GTG bestimmt und durch die Grenzkommission im neuen Grenzjurkundenwerk dokumentiert wird. Der bisher festgelegte Grenzverlauf gilt nur bei erheblichen Veränderungen unverändert weiter, bis die Bundesrepublik Deutschland und die Republik Polen einen anderen Verlauf der Grenze vereinbaren. Hinsichtlich der natürlichen Veränderungen des Grenzverlaufes ist anzunehmen, dass sich in der Gesamtbilanz der Flächenausgleich insgesamt die Waage halten wird.

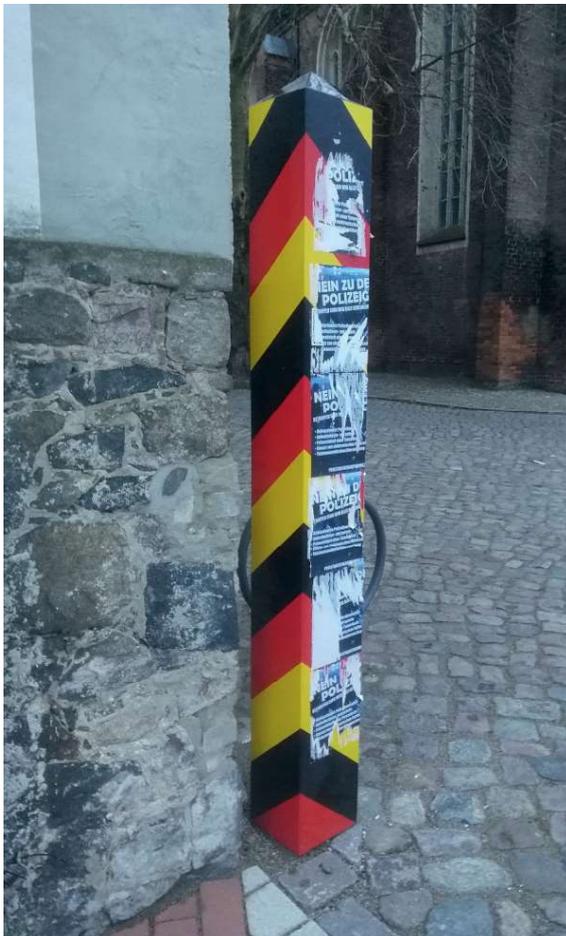
Abb. 8: Beschädigte Grenzmarkierungssäulen

Die Grenzmarkierungssäulen befinden sich freistehend im öffentlichen Raum, zum Teil in sehr abgeschiedener Lage, zum Teil aber auch in stark frequentierten innerstädtischen Bereichen. Sie werden regelmäßig als Untergrund für Meinungsäußerungen politischer Gruppierungen oder privater Botschaften missbraucht und dadurch beschädigt. Dies geschieht beispielsweise mittels Edding-Stiften, Sprühfarbe, Aufklebern oder Messern. Kenntnis vom Erhaltungszustand der Grenzmarkierungssäulen erhält die LGB durch die jährlich durchzuführende Bestandsaufnahme über den Zustand der Säulen oder durch Meldungen der Bundespolizei, von Mitarbeitern des Umweltbereiches oder Bürgern. In 2018 wurden an 168 von den insgesamt 463 brandenburgischen Säulen Beschädigungen festgestellt. In besonders schweren Fällen wurde Anzeige wegen Sachbeschädigung erstattet.

Der Grenzvertrag gibt in Artikel 9 vor, dass die Vertragsparteien Maßnahmen zum Schutz der Grenzzeichen treffen und beschädigte Grenzzeichen instand setzen. Ein wirksamer Schutz vor den genannten Beschädigungen ist nicht möglich. Von der LGB wird daher ein hoher Aufwand betrieben, die brandenburgischen Grenzmarkierungssäulen wieder instand zu setzen. Dies erfolgt mittels spezieller Reinigungsmittel, manuellem Farbauftrag oder sogar durch Austausch der gesamten Säule durch Dienstleister.
